**WYCENA Nr: ETM-45-1/2025**

Zadanie: Ocena stanu technicznego i określenie wartości rynkowej pojazdu

Marka: SKODA

Model: Octavia II 1.6 TDI MR`09 E5

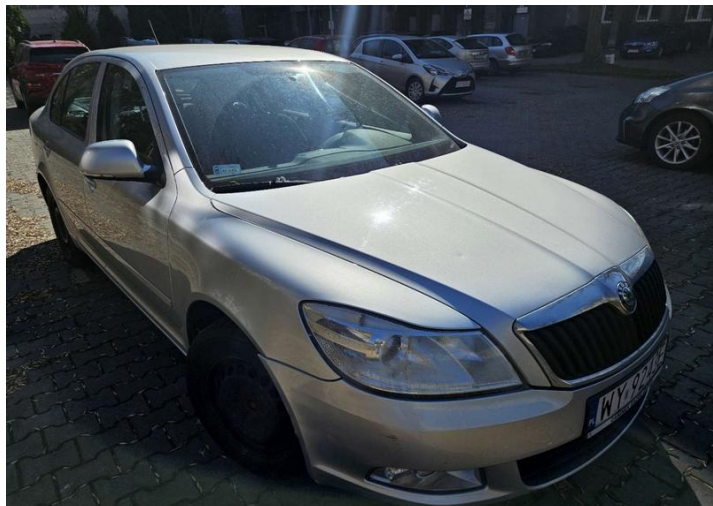
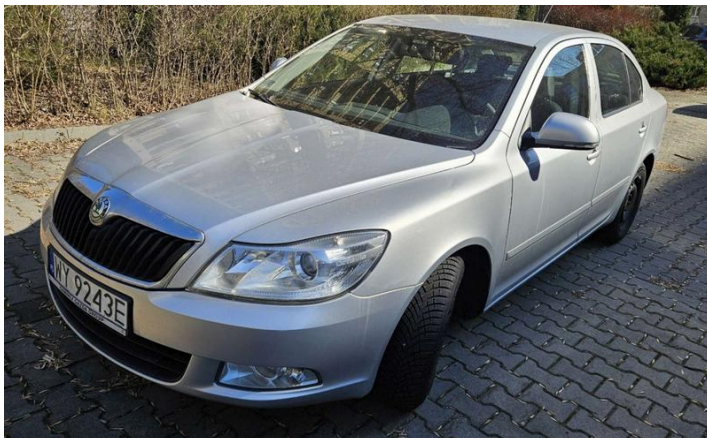
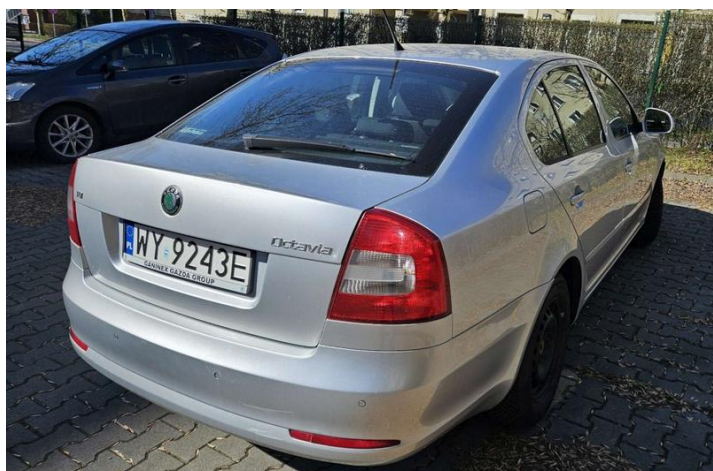
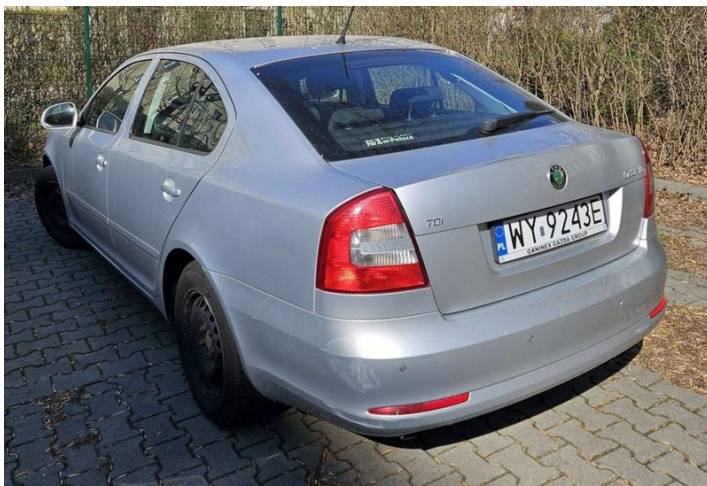
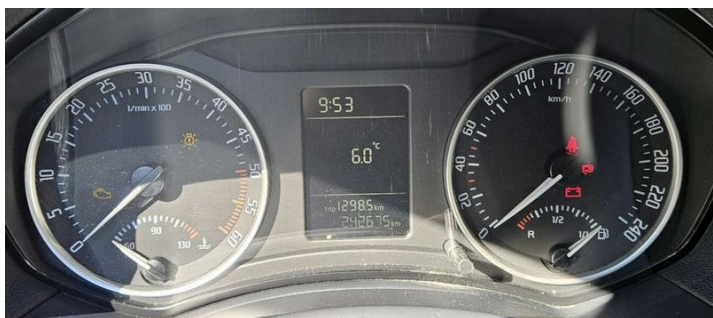
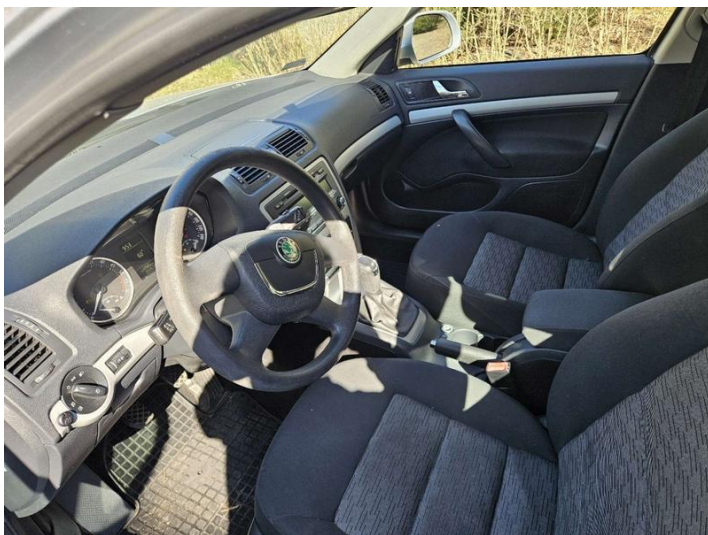
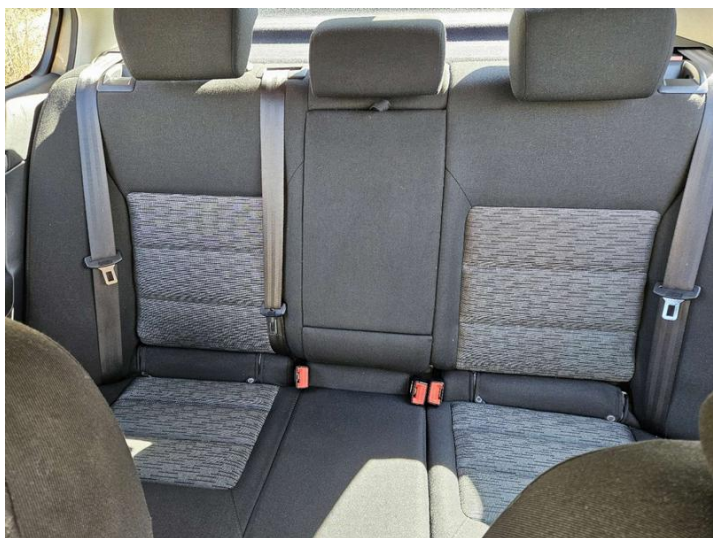
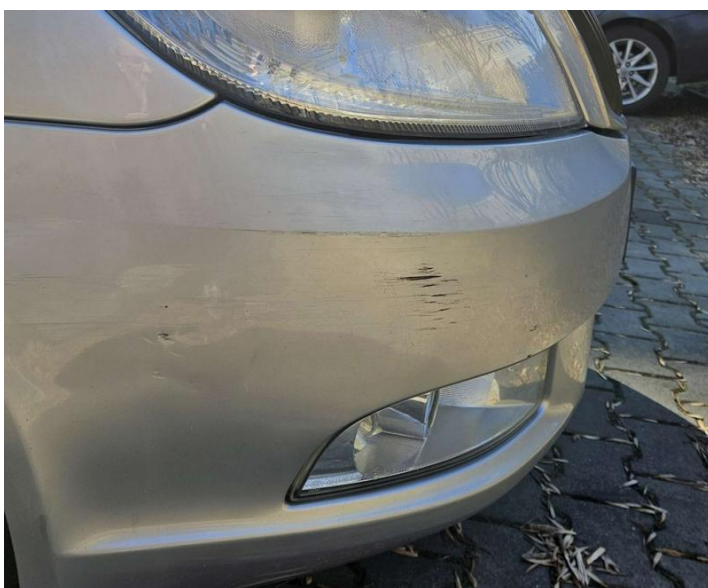
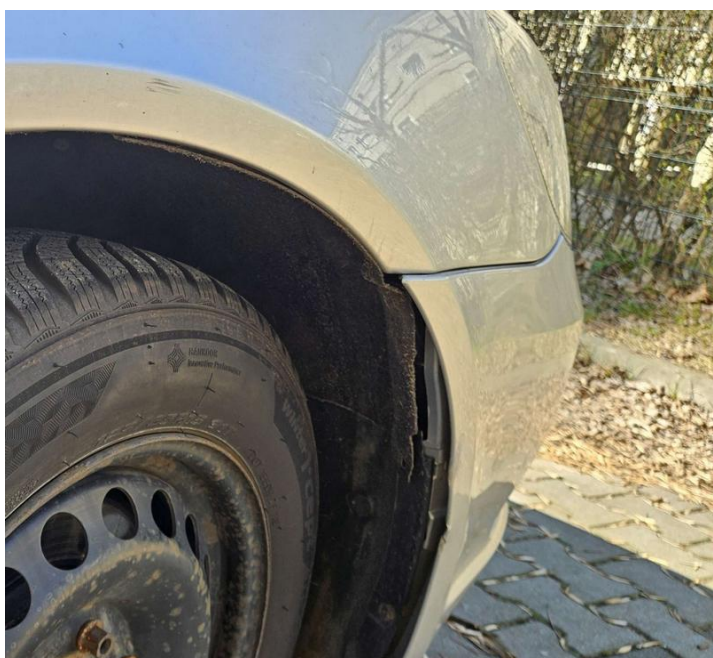
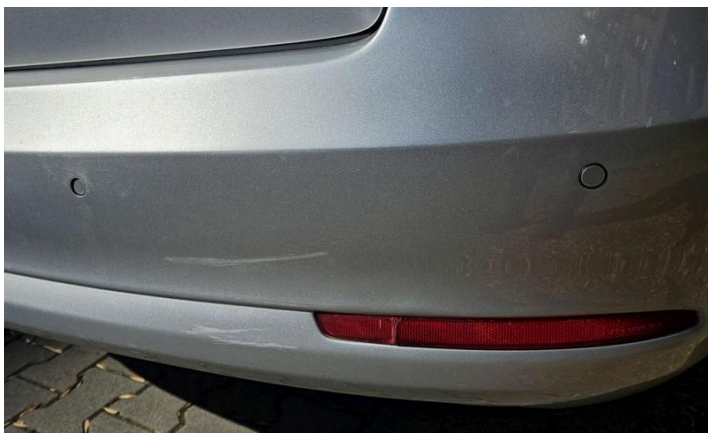
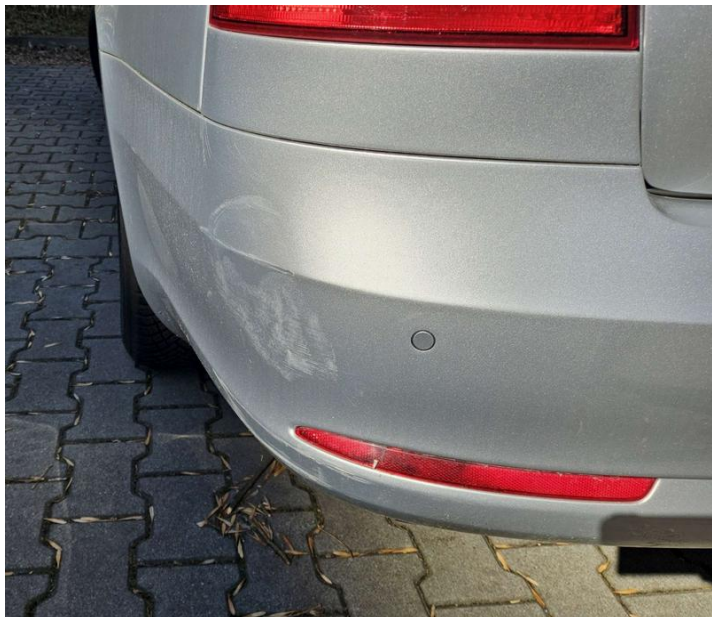
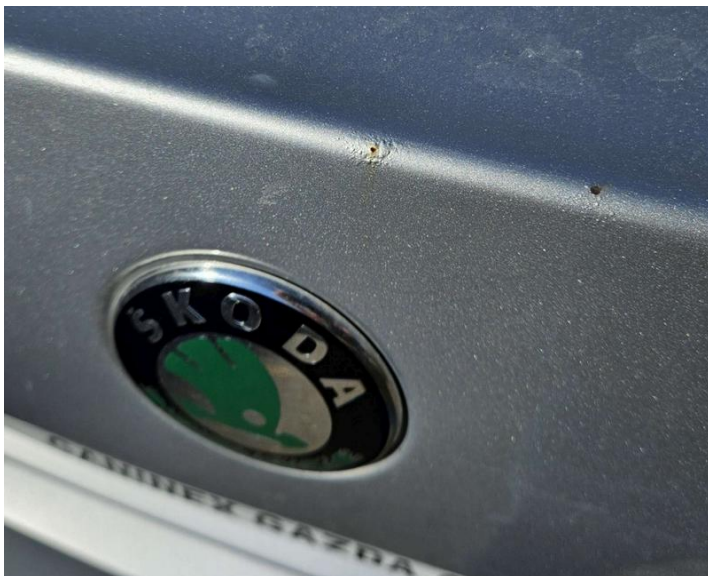
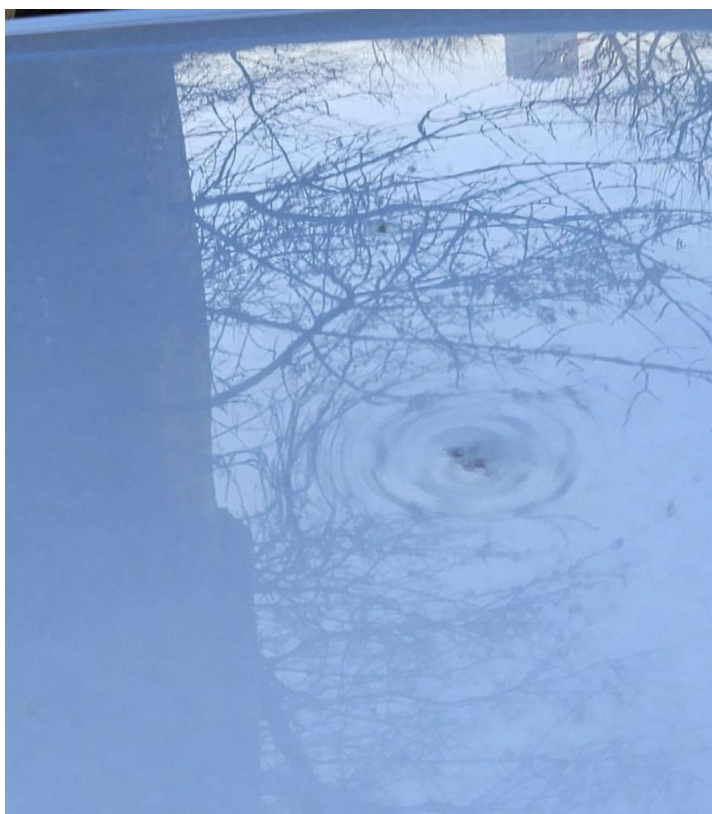
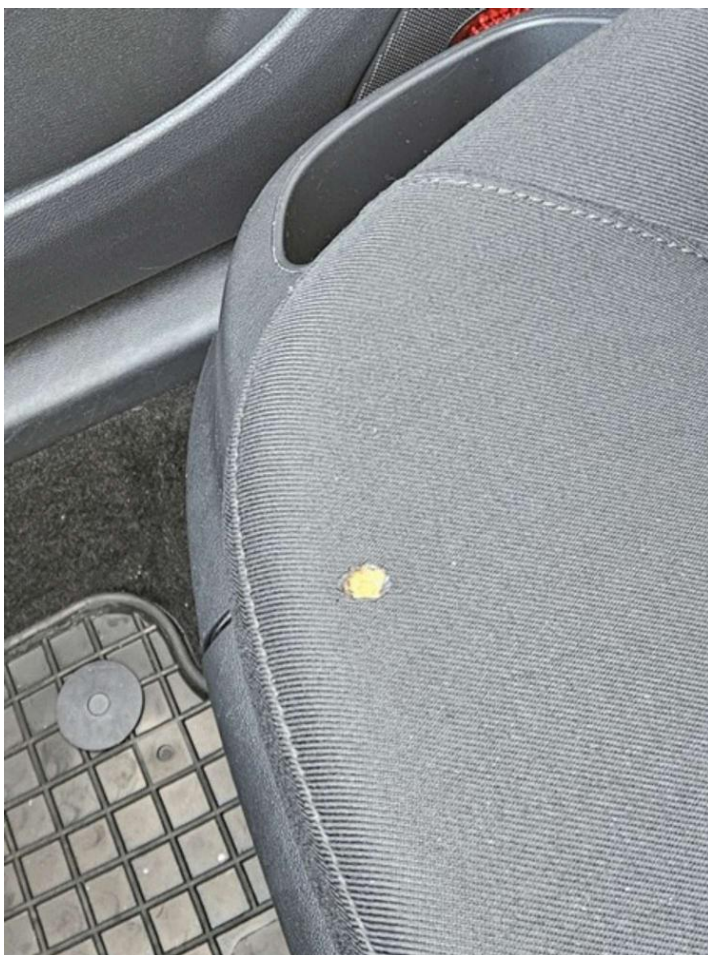
# DOKUMENTACJA FOTOGRAFICZNA

Według dostarczonej przez zleceniodawcę dokumentacji zdjęciowej pojazd posiada następujące uszkodzenia:

- dach - wgniecenie,
- zderzak przedni - otarcie, niewłaściwe zamocowanie,
- pokrywa komory silnika - wgniecenie,
- zderzak tylny - otarcia,
- czujnik cofania wewnętrzny prawy - wgniecenie,
- spojler zderzaka tylnego - otarcie,
- odbłask w zderzaku tylnym prawy i lewy - pęknięcie,
- pokrywa bagażnika - korozja, wgniecenie,
- nadkole przednie prawe - deformacja,
- obręcze kół - korozja powierzchniowa,
- siedzisko fotela lewego - wypalenie,
- tapicerka foteli i kanapy zabrudzona.

Konieczność wykonania naprawy wycenianego pojazdu jest podstawą do obniżenia jego wartości w stosunku do wartości pojazdu sprawnego. O wielkości korekty decyduje koszt naprawy przywracającej pojazd do stanu technicznego odpowiedniego do okresu użytkowania pojazdu, jego przebiegu i ogólnego stanu technicznego. Naprawa blacharsko-lakiernicza uszkodzonych elementów nadwozia.
